circon
smart ceramics

Der aktuelle Stand der Cercon-Forschung auf einen Blick

Eine kurze Geschichte der Cercon-Entwicklung Der Werkstoff Zirkonoxid und seine zeitgemäße Bearbeitung	Seite 5
Marginale und innere Passung von CAM-gefrästen Zirkoniumoxid-Einzelkronengerüsten	Seite 6
Die Biegefestigkeit von gefärbtem und gealtertem Zirkonoxid	Seite 8
Eine In-vitro-Studie zum Randschluss von CAM-gefertigten Cercon-Kronen	Seite 10
Die In-vitro-Bruchfestigkeit metallkeramischer Seitenzahnbrücken und adhäsiv befestigter vollkeramischer Inlaybrücken	Seite 12
Untersuchungen zur Haftfestigkeit von Keramik auf Yttriumoxid-stabilisierten tetragonalen Zirkonoxidgerüsten	Seite 14
Bruchfestigkeit von aus Zirkonoxid gefertigten Brücken im Seitenzahnbereich	Seite 16
Die Auswirkungen des Schulterdesigns auf die Bruchlast von PTCercon-Kronen	Seite 18
Die Festigkeit und Zuverlässigkeit von viergliedrigen vollkeramischen Brücken im Seitenzahnbereich	Seite 20
Bruchfestigkeit von vollkeramischen Inlaybrücken im Seitenzahnbereich	Seite 22

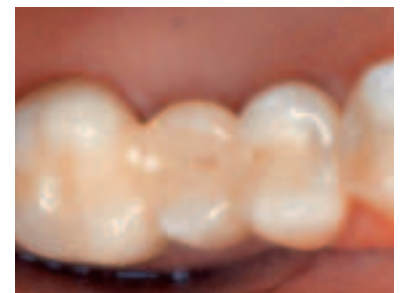
Erste mit dem DCM-System für Patienten hergestellte Brücke. Die Brücke befindet sich mittlerweile seit 8 Jahren im Mund des Patienten.

Mit dem DCM-System wurden an der Zahnklinik der Universität Zürich bereits seit 1998 im Rahmen einer kontrollierten, prospektiven, klinischen Studie mehrgliedrige Brücken eingesetzt.

Es zeigte sich eine außerordentliche Bruchfestigkeit der Zirkonoxidgerüste. Allerdings wies die Studie auch darauf hin, dass das DCM-System noch Verbesserungsbedarf hinsichtlich der Passgenauigkeit der Gerüste und bei der Verblendkeramik hatte.

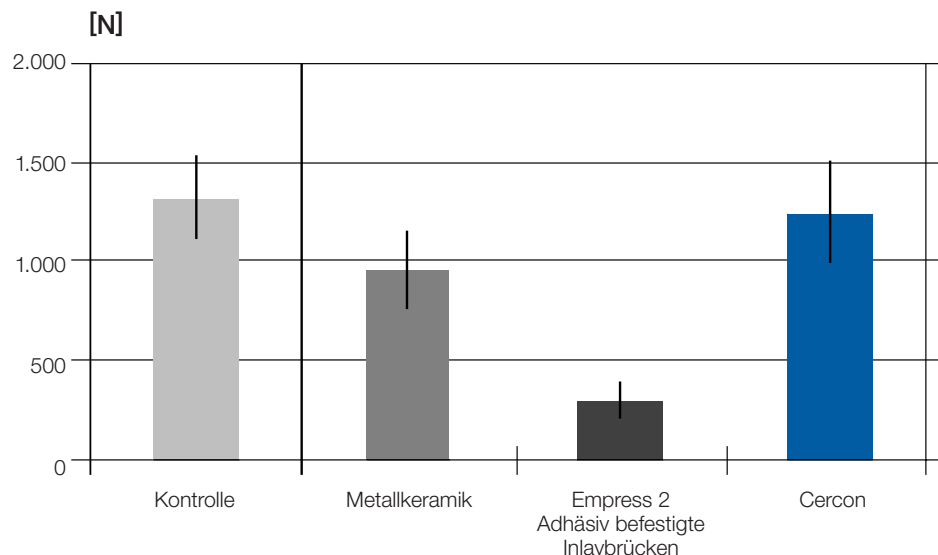
Bruchfestigkeitswerte der drei Varianten adhäsiv befestigter Inlaybrücken im Vergleich zu einer konventionellen metallkeramischen Restauration (Kontrolle)

Die Bruchlasten (Mittelwert \pm SA) waren bei der Kontrollgruppe (1318,43 \pm 211,00 N) und den Zirkonoxid-Prüfkörpern (1247,70 \pm 262,51 N). Beide Gruppen zeigten im Vergleich zu den metallkeramischen Inlaybrücken und den Lithium-Disilikat-Restaurationen signifikant höhere Bruchfestigkeitswerte ($p < 0,01$). Die nächsthöheren mittleren Bruchfestigkeitswerte wurden für die metallkeramischen Inlaybrücken ermittelt (MC-RBFPD = 958,01 \pm 194,29 N). Die Inlaybrücken aus der Lithium-Silikat-Keramik zeigten signifikant geringere mittlere Bruchlastwerte im Vergleich zu den anderen getesteten Materialien ($p < 0,01$).

Zirkonoxidbasierte vollkeramische Inlaybrücken zeigten die höchsten mittleren Bruchfestigkeiten von allen getesteten Inlaybrücken.

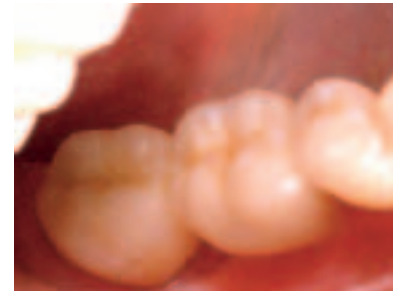
Cercon-Brücke mit überpresster Verblendung

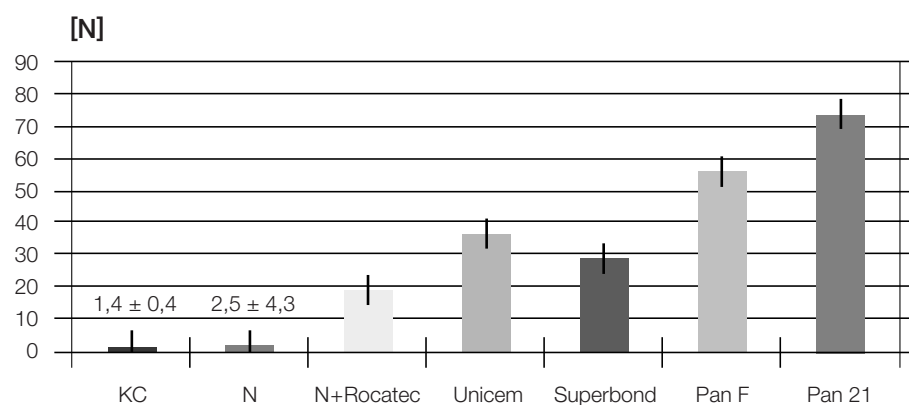
Scherfestigkeit verschiedener Zemente auf dicht gesintertem Zirkonoxid nach Thermozyklisierung

KC: Ketac-CEM.
N: Nexus
N+Rocatec: Nexus+Rocatex
Unicem: Rely X Unicem
Superbond: Superbond C & B
Pan F: Panavia F
Pan 21: Panavia 21

Die nachstehenden Befestigungszemente für Y-TZP (tetragonale Zirkonoxid-Polykristalle) wurden in dieser Studie verwendet: Ketac-Cem, Nexus, Rely X Unicem, Superbond C & B, Panavia F und Panavia 21. Es wurden Gruppen mit 30 Testkörpern vorbereitet, indem Edelstahl-Zylinder mit dem Rocatec-System tribiochemisch silikatisiert und anschließend auf korundgestrahlte Keramikscheiben aus Y-TZP (Cercon smart ceramics) befestigt wurden. Vor der Untersuchung aller zementierten Probekörper wurden diese über einen Zeitraum von 48 Stunden in destilliertem Wasser (37 °C) aufbewahrt. Die Hälfte der Probekörper (n = 15) wurde darüber hinaus thermozyklisch belastet (10.000 Zyklen).

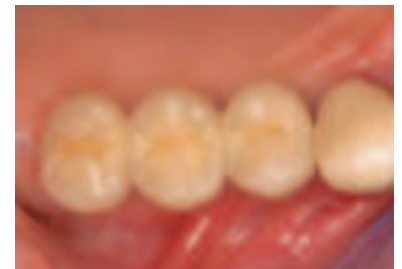
Dreigliedrige Cercon-Extensionsbrücke
(36 Monate nach Eingliederung)

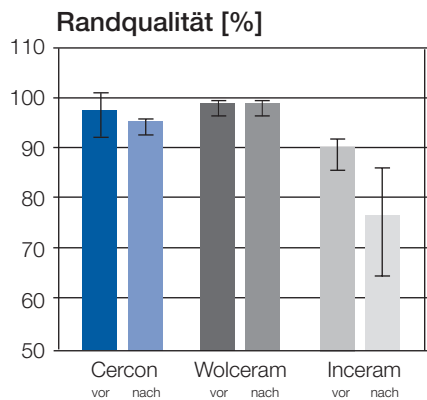
Anteil der Messstellen mit „perfektem Randschluss“ vor und nach Kausimulation am Übergang Zement/Brücke

Bruchkraft [N]	Cercon	Wolceram	Inceram (control)
(25% - /75% - Percentil)	(1224/1428)	(487/735)	(315/673)
Median	1331	575	334
Randpassung [%]			
CT: vor TCML	95,5 (91,5/99,0)	98,7 (96,8/99,3)	91,3 (83,9/93,3)
nach TCML	98,0 (95,5/98,8)	98,6 (96,8/99,6)	86,9 (76,0/96,9)
CF: vor TCML	97,0 (90,3/100,0)	98,4 (93,9/99,4)	90,1 (86,3/92,3)
nach TCML	94,5 (87,8/98,0)	97,9 (95,2/99,2)	75,9 (69,1/89,8)
